סיכום שנת 2017

בדיקות מי שתיה

דיווח לציבור

מאי - 2018

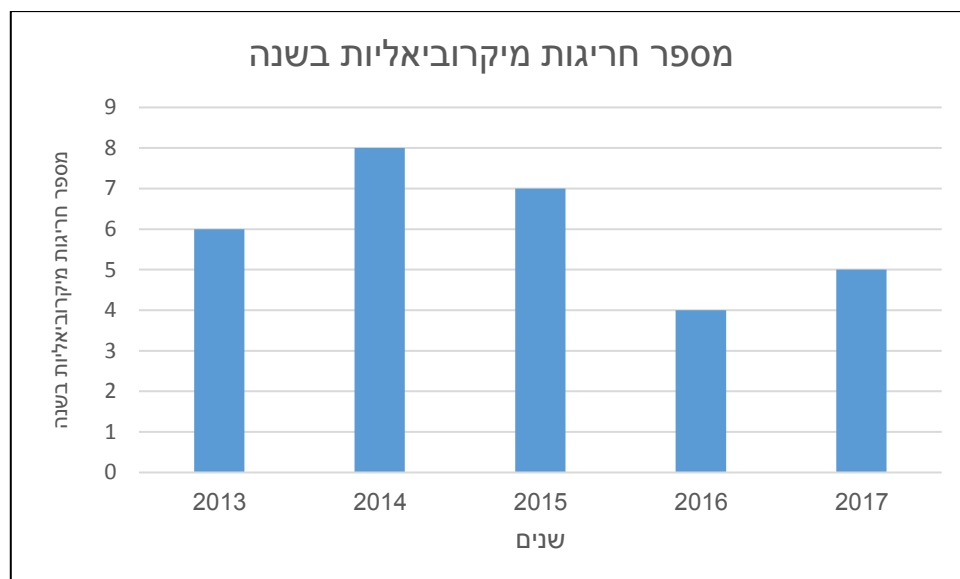
Figure 1 - השוואה של מספר חריגות מיקרוביאליות עם שנים קודמות

בכל החריגות, בוצע דיגום חוזר שיצא תקין

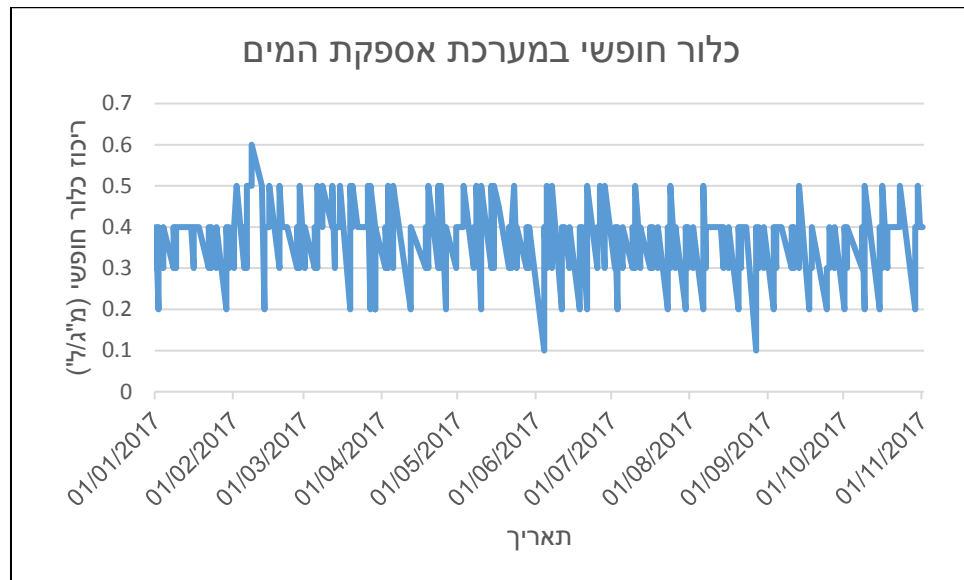
Figure 2 - בדיקות חומרי חיטוי במערכת האספקה (כלור חופשי ב- 2017)

הכלור החופשי במערכת אספקת המים הינו בריכוזים הנדרשים על פי תקנות בריאות העם 2013 (0.1-0.5 מ"ג/ל"). בנק' אחת בבדיקה אחת נמדד 0.6 וכתוצאה מכך הופחת מעט מינון הכלור.

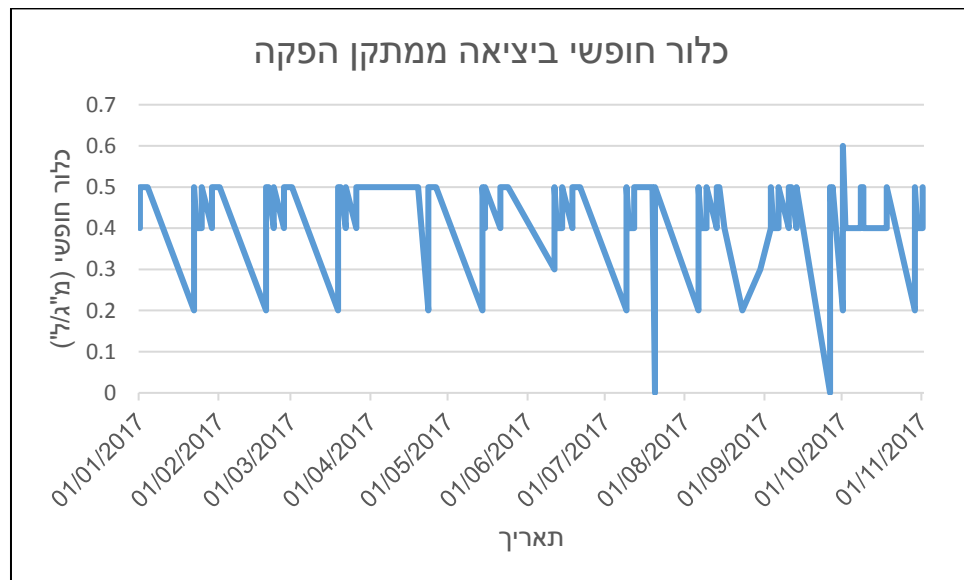
Figure 3 - בדיקות חומרי חיטוי ביציאה ממתקן הפקה (כלור חופשי ב- 2017)

הכלור החופשי ביציאה ממתקן הפקה הינו בריכוזים הנדרשים על פי תקנות בריאות העם 2013, ונע בין 0.2-0.6 (דרישות התקנות הן 0.2-1 מ"ג/ל"). בשתי בדיקות שבהן התקבל תוצאה של אפס: פעם אחת הבאר לא עבדה ולכן לא הזרימה לרשת ופעם שניה הבדיקה בוצעה במי הגלם שבהם אין כלור כחלק מדיגום חוזר עבור סקר חקירתית.
