הנדון: בקרת שפכי תעשייה - תחנת תדלוק פז עוז
ז'בוטינסקי 37, רמת גן

הנדון: בקרת שפכי תעשייה - מוסך עוז
רח' הרקון 3, רמת גן

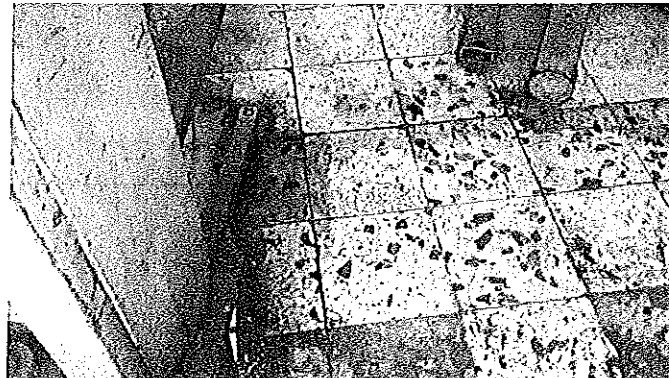
1. בעסק קיים בור אגירה תת קרקעי ממנו נסגקים שפכים באמצעות משאבה אל מפריד שמן עילי.
2. נצפו כתמי נוזל רדיאטורים על משטח התפעול ובתעלת הניקוז הצמודה לקיר - להלן תמונה:

תמונה 1: כתמי נוזל קירור על משטח התפעול במוסך

1. יש לפנות את תכולת מפריד השמן לאתר מורשה לאלתר!
2. יש לאסוף מי רדיאטורים בנפרד ולמנוע טפטופים על גבי משטח התפעול.
3. אין להזרים תשטיפים לרחוב. כל תשטיפי המוסך יוזרמו למפריד השמן ולאחר מכן לביוב.
4. אין להזרים למפריד השמן שפכים מרחיצת מנועים, מי רדיאטורים, חומרי ניקוי או כל חומר אחר אשר עלול לפגום ביעילות פעולתו של המפריד ולגרום להזרמת שפכים באיכות החורגת מזו הקבועה בחוק.
5. יש לבצע הפרדת זרמים לתשטיפי המוסך:
 - 5.1 מי רדיאטורים יאספו בנפרד.
 - 5.2 מי שטיפה ממשטח התפעול במוסך יאספו בנפרד.
- יש לאגום את האמורים לעיל במיכלים ייעודיים ולפנותם לאתר מאושר. על גבי אישור הקליטה באתר המאושר, יש לציין את מקורות השפכים המפונים וכמותם.
6. יש להשתמש בחומרי ניקוי, המשמשים לשטיפת משטחי התפעול ולשטיפות הידיים, המכילים דטרגנטים פריקים בלבד. רשימת הדטרגנטים הנ"ל מופיעה באתר האינטרנט של המשרד להגנת הסביבה.
7. פינויים:
